BARRIÈRES ARCHITECTURALES & URBANISTIQUES À YVERDON-LES-BAINS

COSY

Conseil des Séniors - Yverdon-les-Bains

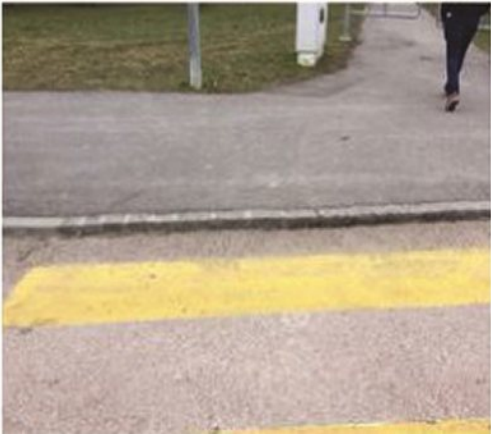
Lieu exact	Type d'obstacle	Photo
1. Rue du Midi, trottoir ouest	- durée de vert trop courte pour la traversée de personnes à mobilité réduite	
2. Avenue Kiener / Promenade dessus Les Moulins	- traversée piétonne : bordure du trottoir trop haute côté nord

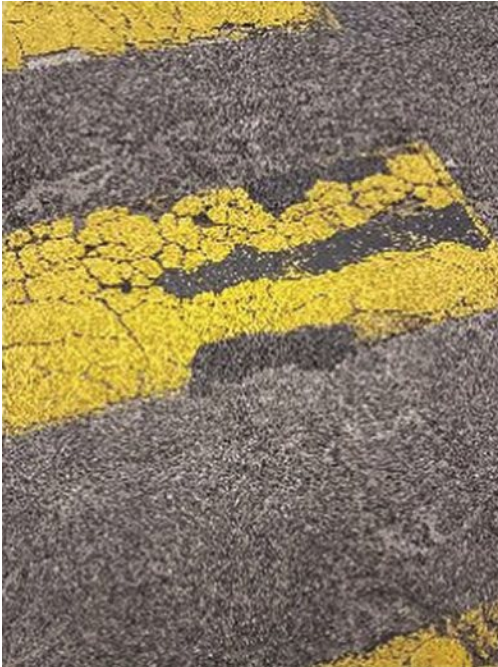
3. Rue de la Plaine 5 (Fust)	- trous dans l'asphalte sur le passage piétons les flaques restent des heures

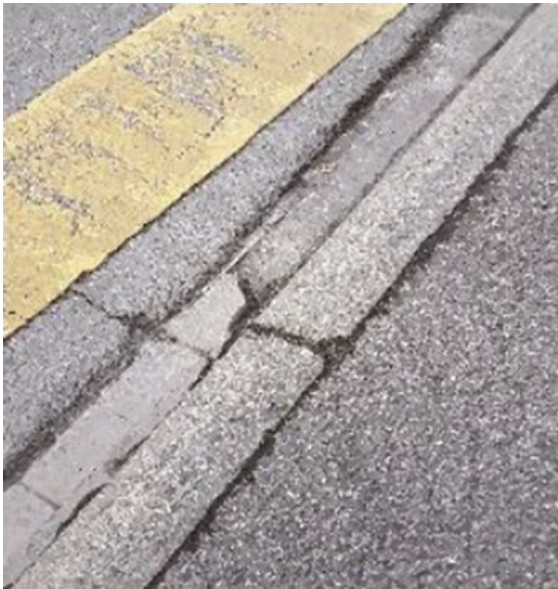
Lieu exact	Type d'obstacle	Photo
4. Rue de la Plaine 14	- passage piétons : bord en mauvais état, les roues restent coincées

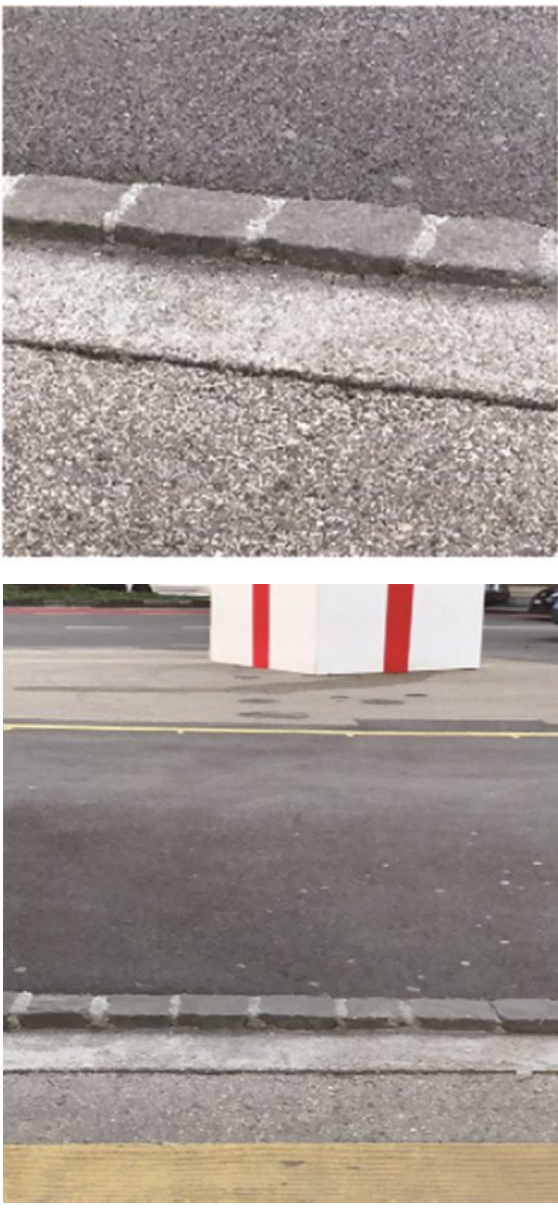
5. Promenade Auguste-Fallet 1, côté La Grange	- passage piétons : bords trop hauts

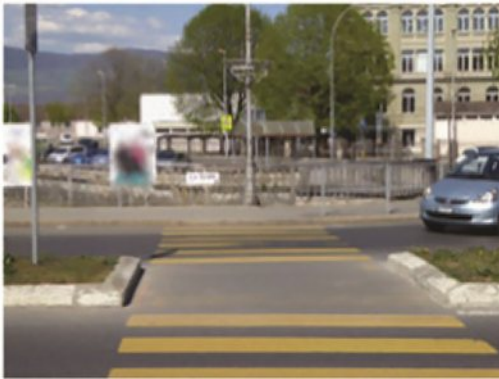
Lieu exact	Type d'obstacle	Photo
6. Pont de Gleyres	- trottoir pas abaissé d'un côté

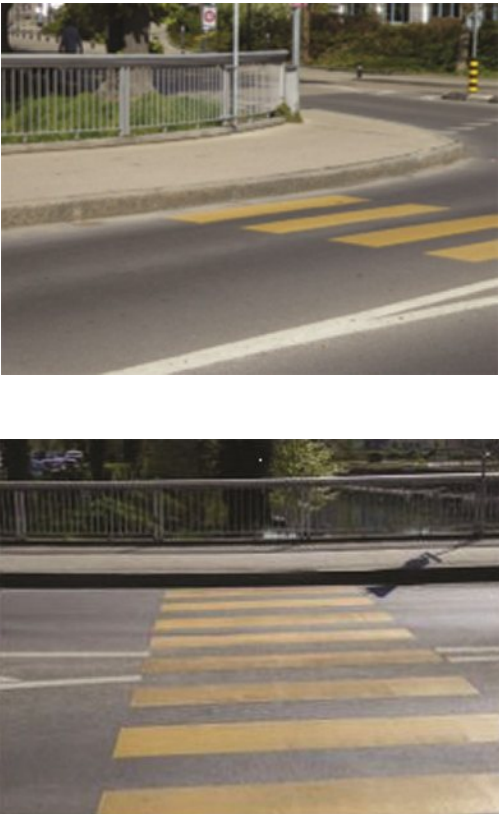
7. Rue des Remparts (feux sonores)	- durée de vert trop courte pour des personnes à mobilité réduite	
8. Pont des Cygnes	<p>- trottoirs trop hauts des 2 côtés</p> <p>- le 2ème passage piétons, même problème !</p>

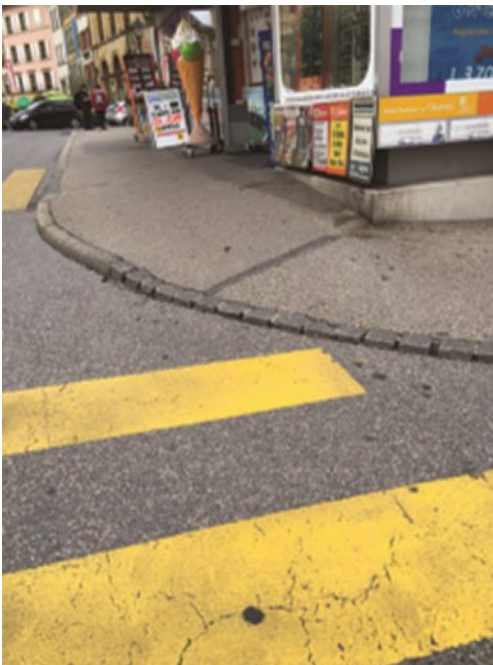
Lieu exact	Type d'obstacle	Photo
9. Angle Rue de la Plaine/ Rue de la Maison Rouge	- abaissement du trottoir en angle donc impossible pour une personne en fauteuil roulant de monter sur le trottoir

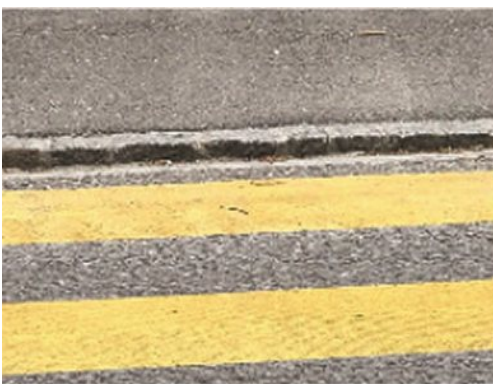
10. Rue Édouard Verdan 24A-24D	- bord du trottoir trop haut

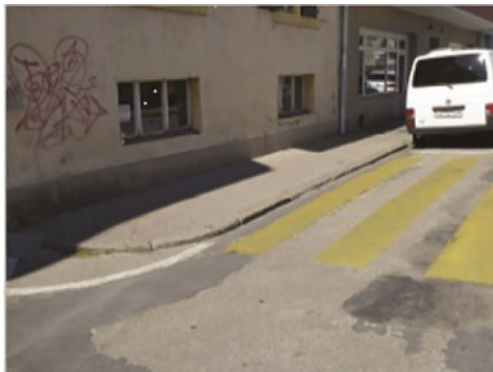
11. Rue de la Maison Rouge, en sortant de l'église catholique	- impossible de remonter sur le trottoir, il faut rester sur la route !

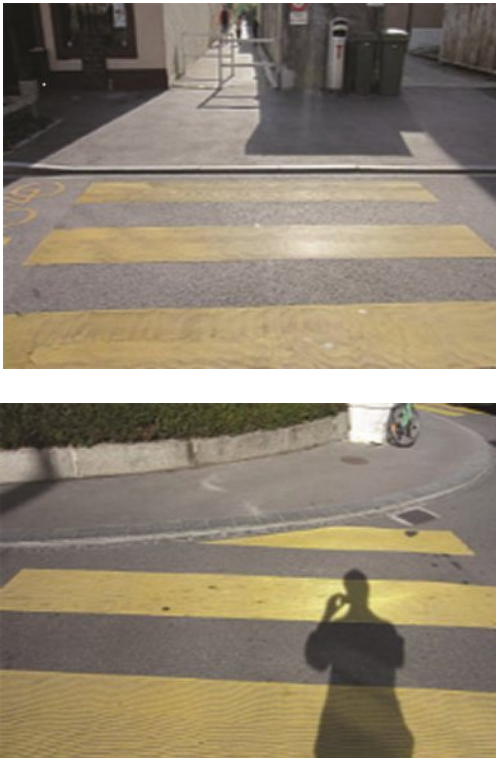
Lieu exact	Type d'obstacle	Photo
<p>12. Croisement rue des Jordils/rue Pestalozzi (côté du Café de la Promenade)</p>	<ul style="list-style-type: none"> - rebords trop hauts bien qu'abaissés. Ici aussi déambulateurs et caddies de marché restent bloqués. Il suffirait de meuler les bords... - en plus, le trottoir de l'autre côté est arrondi, donc impossible pour les personnes en fauteuil roulant de monter sur le trottoir

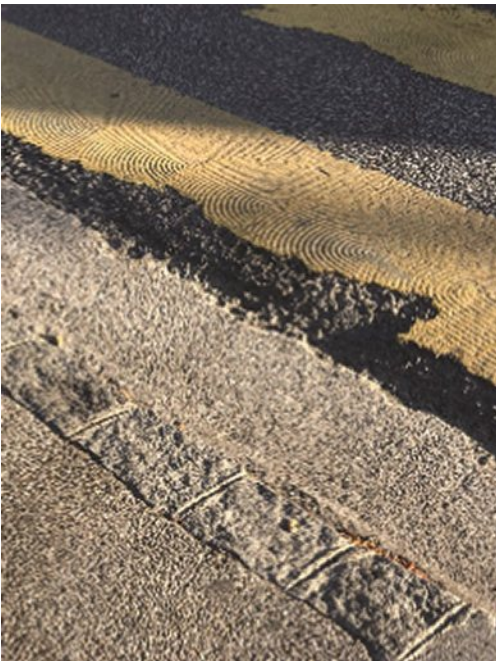
<p>13. Place d'Armes, côté école</p>	<ul style="list-style-type: none"> - mauvais état, risque de chutes

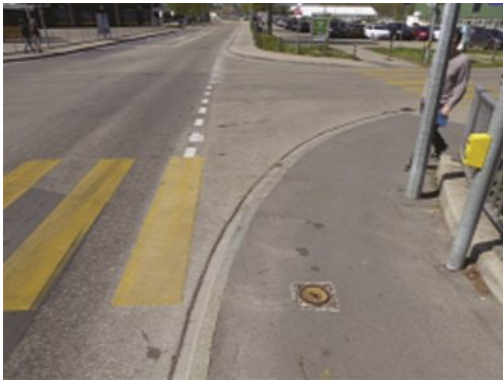
Lieu exact	Type d'obstacle	Photo
14. Pont du Stade (Canal Oriental)	- les personnes à mobilité réduite sont obligées de traverser à côté du passage piétons, trop arrondi (dangereux à cause de la circulation)

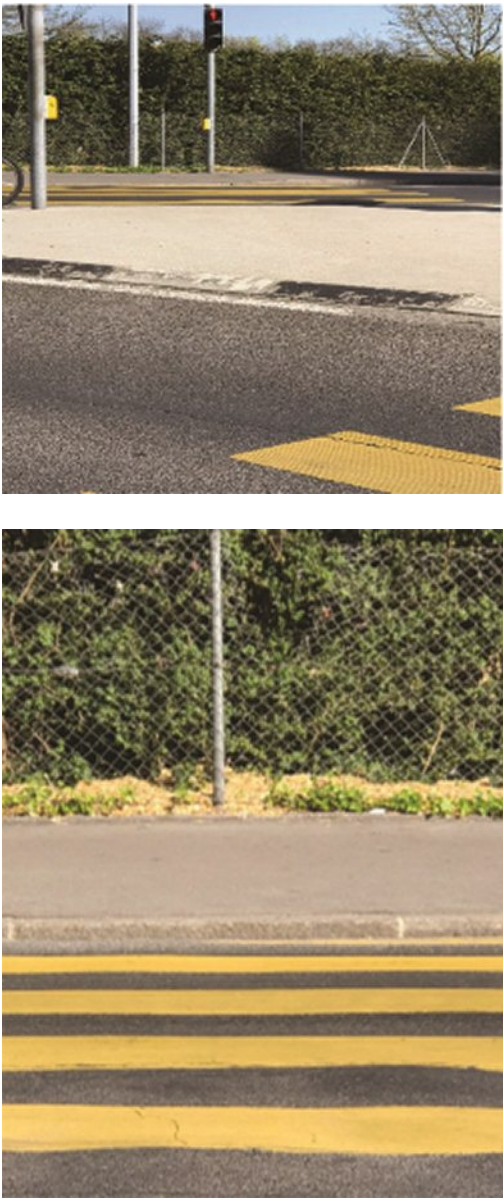
15. Rue du Valentin, côté cimetière	- bord trop haut

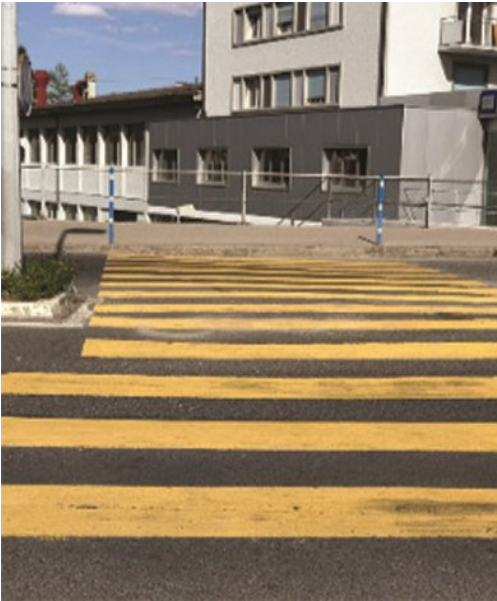
Lieu exact	Type d'obstacle	Photo
<p>16. Pont sur le Mujon (rue de Neuchâtel / avenue de Grandson)</p>	<p>- côté lac, bord du trottoir pas abaissé</p>

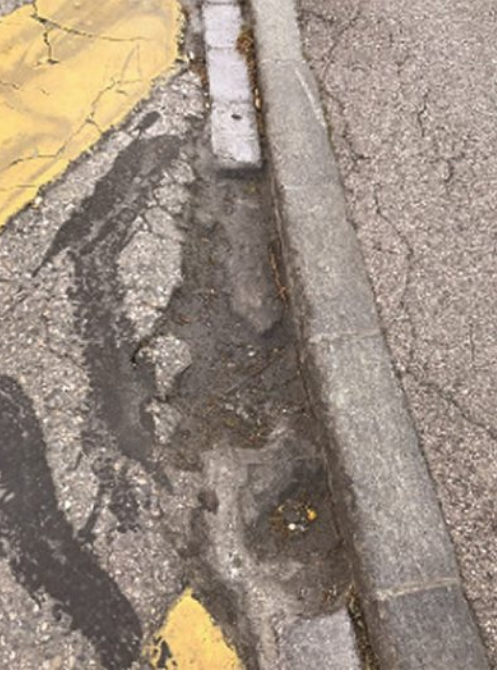
<p>17. Rue St. Roch 27 – 29</p>	<p>- bord arrondi et trop haut ; très creusé, les roues restent bloquées</p>

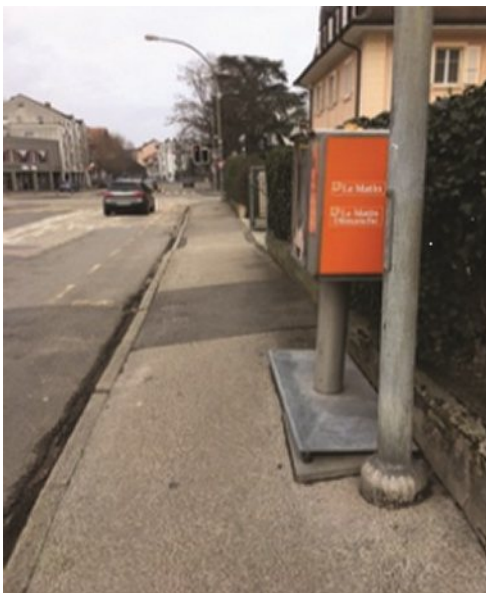
Lieu exact	Type d'obstacle	Photo
20. Rue des Moulins	<ul style="list-style-type: none"> - trottoir étroit, présence d'une caissette à journaux prenant beaucoup de place - trottoir très incliné

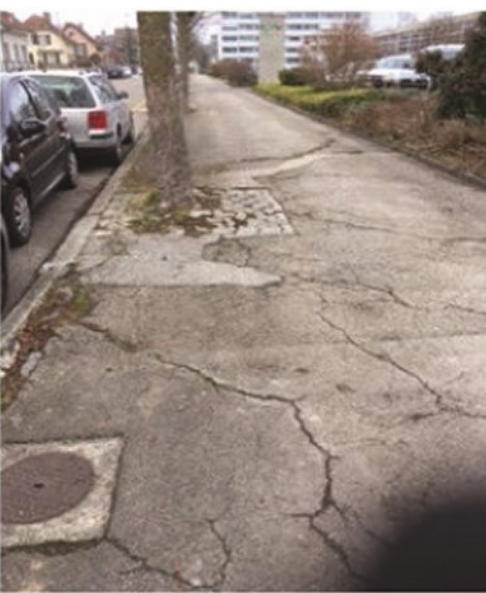
21. Rue Roger de Guimps	<ul style="list-style-type: none"> - revêtement endommagé, racines, trous

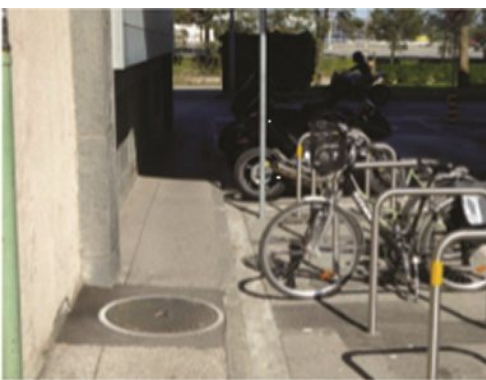
22. Ruelle Vautier	<ul style="list-style-type: none"> - trottoir trop étroit, très incliné

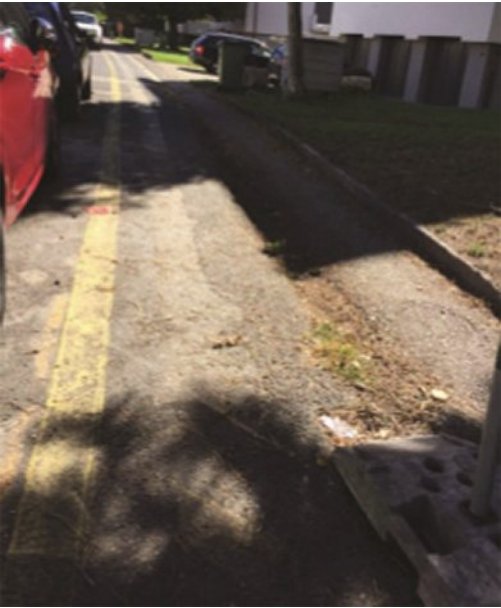
Lieu exact	Type d'obstacle	Photo
23. Rue du Cheminet	- trottoir en cuvette, impraticable pour des personnes à mobilité réduite, les obligeant à passer sur la route

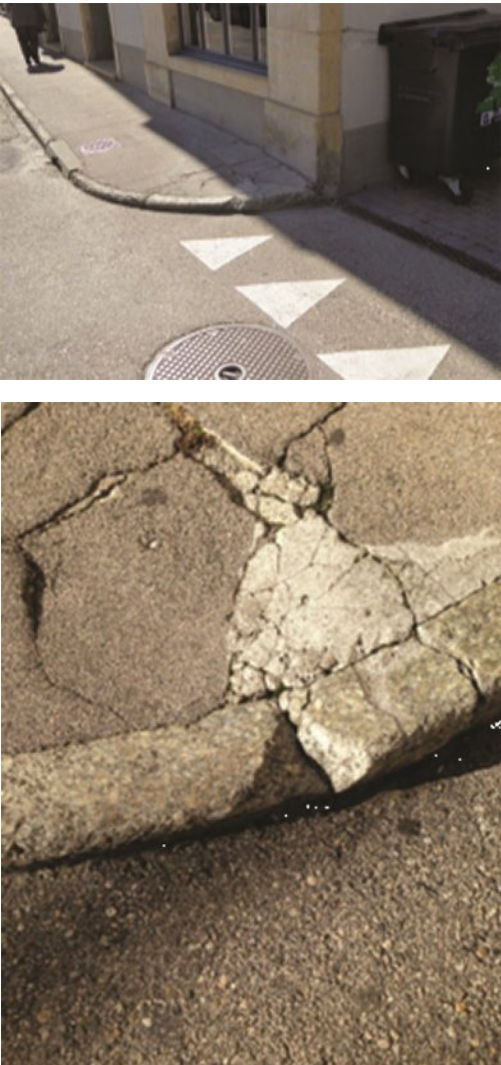
24. Rue de la Maison Rouge	- trous dans le trottoir: impossible de monter et de rouler sur le trottoir, les personnes en fauteuil roulant sont obligées de rouler sur la route, qui est déjà très étroite !

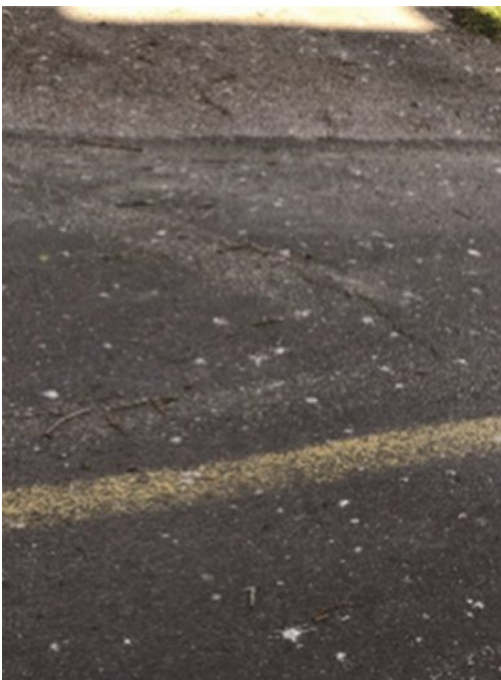
Lieu exact	Type d'obstacle	Photo
<p>27. Avenue de Grandson, entre la Rue Édouard Verdan et la Rue des Uttins</p>	<ul style="list-style-type: none"> - chemin pour piétons et vélos jonché de racines d'arbres - beaucoup de trous

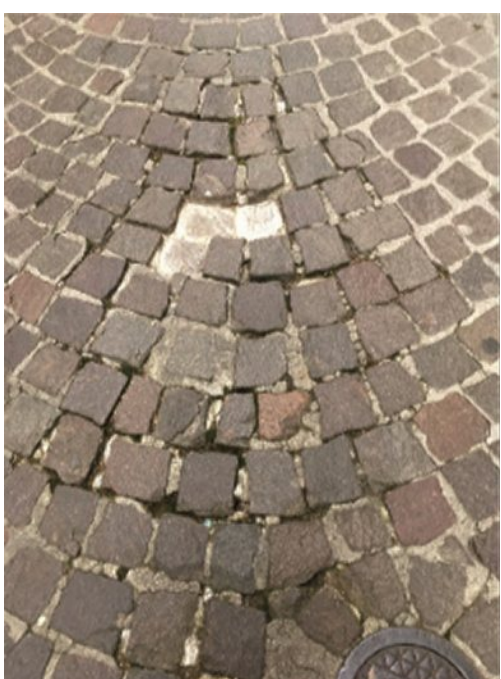
<p>28. Pavés du Centre Ville, ici la Rue du Pré.</p>	<p>- dangereux, souvent des pavés manquent ! Les chutes sont nombreuses, avec même des fractures !</p>

Malgré le charme des pavés du centre historique de notre ville, ces pavés posent des problèmes aux personnes à mobilité réduite et également aux personnes valides, pied coincé dans un trou rimant régulièrement avec pied cassé, col du fémur cassé et autres. Ne serait-il pas envisageable de faire un passage bétonné pour des personnes en fauteuil roulant, avec un déambulateur, avec des cannes, ou marchant difficilement, comme cela se fait dans d'autres villes ?

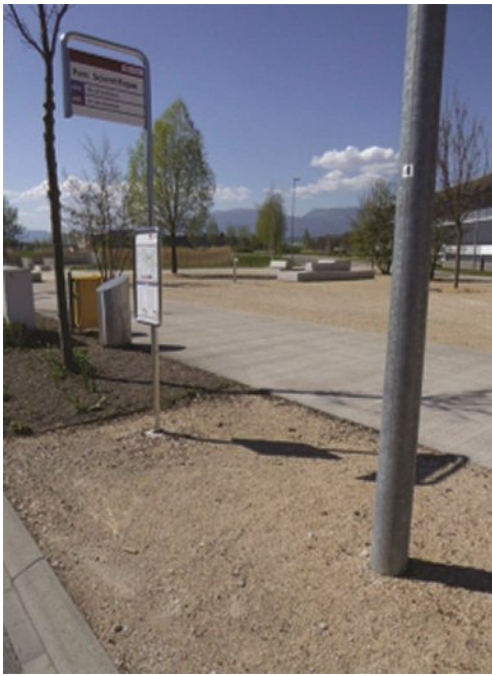
Lieu exact	Type d'obstacle	Photo
<p>29. Y-Parc, trottoir à l'arrêt du bus</p>	<p>- du gravier, donc impossible de rouler avec un fauteuil roulant ou déambulateur</p>

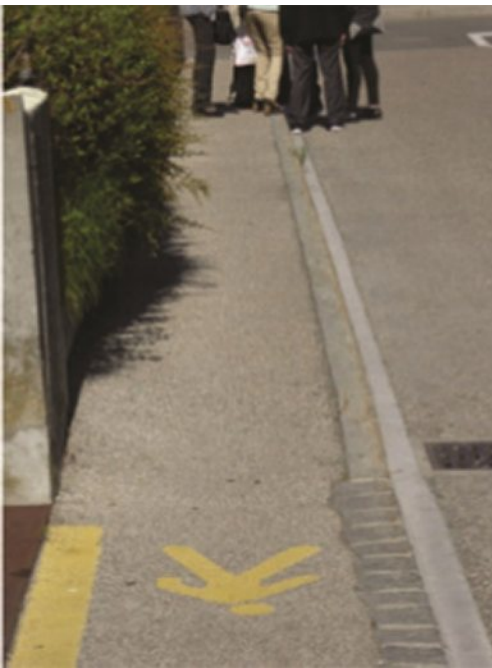
<p>30. Rue du Jura, ruelle liant la Rue de Neuchâtel (no 40 et 42) au Quai de la Thièle 22a et 22b</p>	<p>- sol inégal - trottoir très étroit</p>

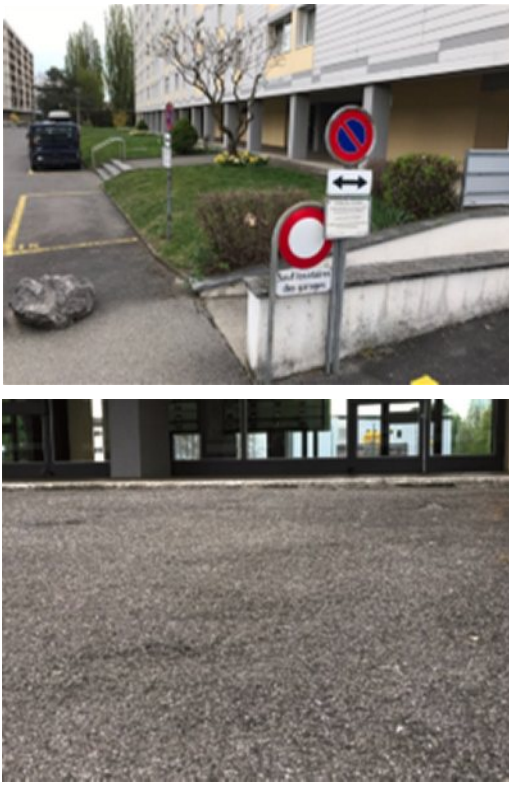
Lieu exact	Type d'obstacle	Photo
31. Pont Travys sur la Thièle	<ul style="list-style-type: none"> - plaques de béton qui bougent - manque d'éclairage 	
32. Rue du Cheminet 33-39	- les bordures trop élevées rendent l'accès aux immeubles impossibles pour des personnes à mobilité réduite

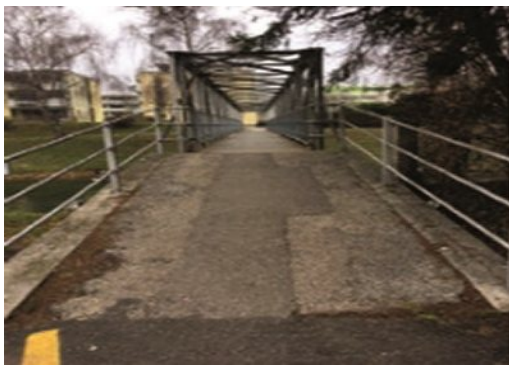
33. Rue des Tilleuls, passerelle vers la Rue du Mont d'Or	- accès à la passerelle trop pentu

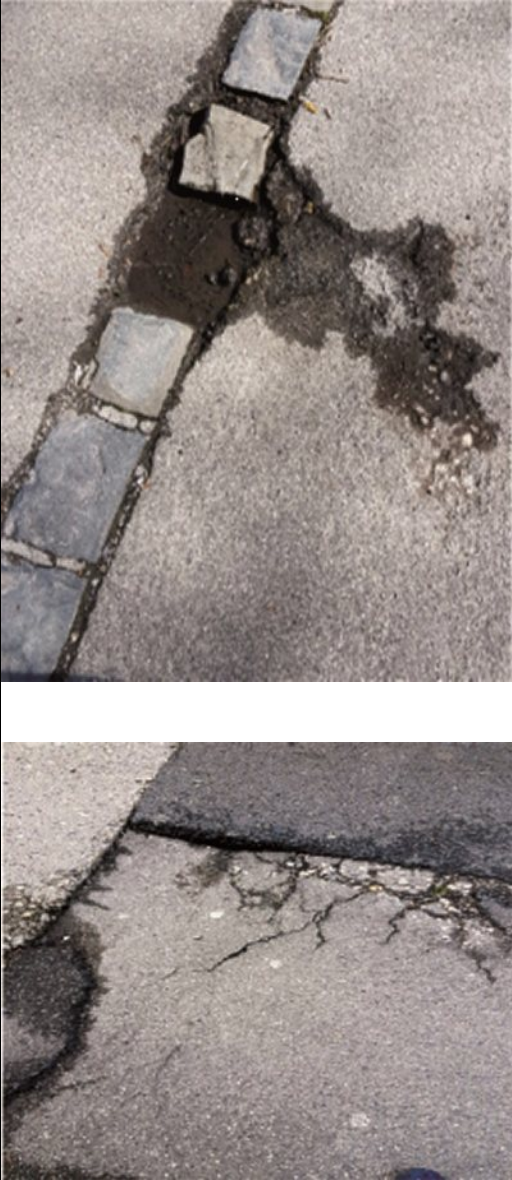
Lieu exact	Type d'obstacle	Photo
<p>34. Avenue Haldimand 19a et 19b</p>	<p>- passage entre Paroisse Catholique et Unia non-éclairé et plein de trous</p>

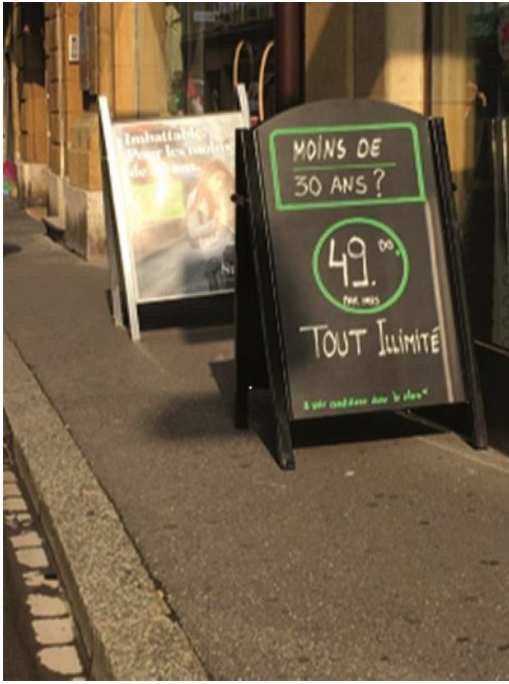
Lieu exact	Type d'obstacle	photo
36. Rue du Lac	- trottoir encombré de panneaux publicitaires, ce qui rend l'accès à certains magasins impossible pour des personnes à mobilité réduite.

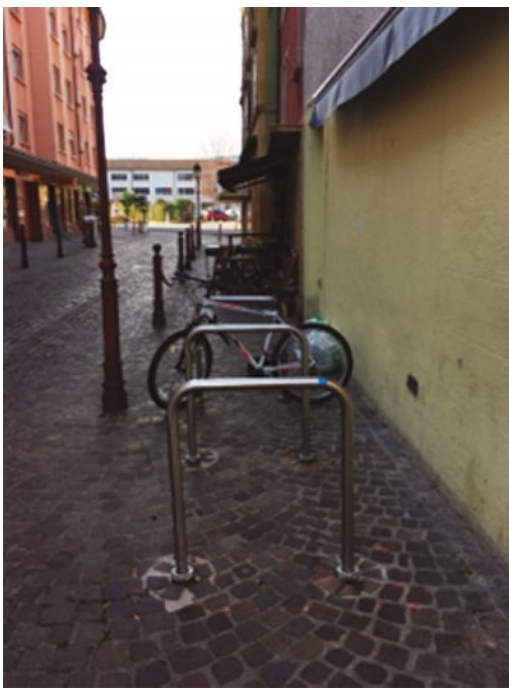
37. Rue du Four, devant « Chez Paulette »	- parking pour vélos sur le trottoir !

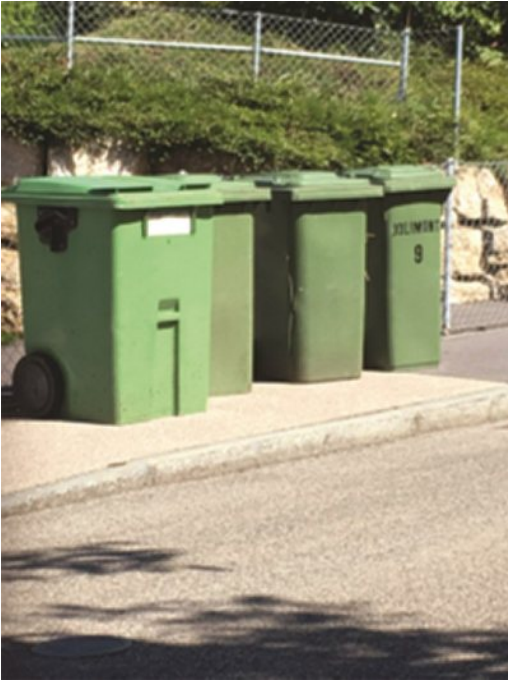
Lieu exact	Type d'obstacle	photo
38. [Exemple général] containers	- impossible de passer en fauteuil roulant, un déambulateur ou une poussette

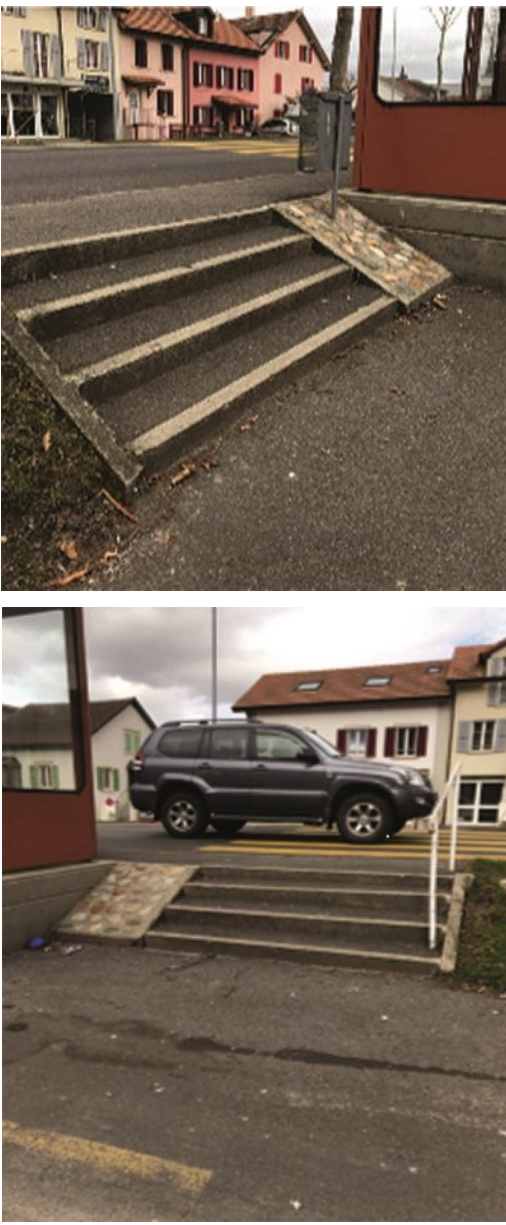
Lieu exact	Type d'obstacle	Photo
40. Avenue de Grandson	<ul style="list-style-type: none"> - pente beaucoup trop raide, personne en fauteuil roulant ou avec déambulateur et maman avec poussette doivent passer sur la route à forte circulation pour accéder à l'abribus ! - place choisie pour mettre la poubelle ... - impossible de descendre après le passage piétons (pente beaucoup trop raide), ici aussi la seule possibilité est de passer sur la route !

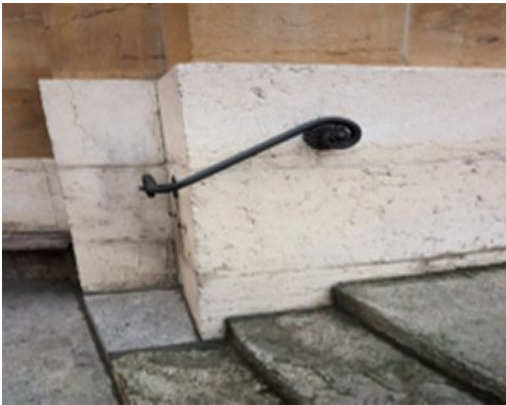
41. Temple	- main courante trop courte

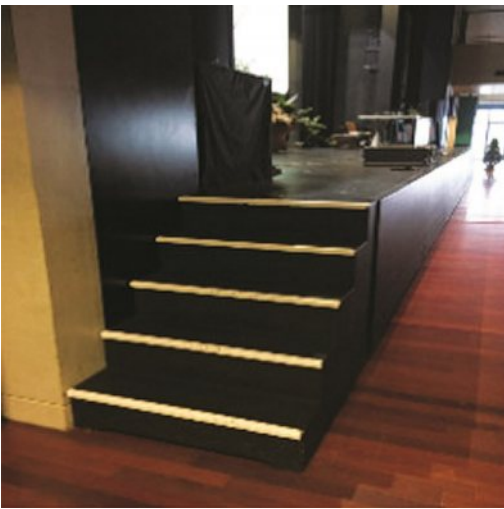
Lieu exact	Type d'obstacle	Photo
42. Marive	- pas de main courante pour monter sur scène !
